INFORME DE RESIDENCIA PROFESIONAL

**DIAGNÓSTICO DE REPARACIÓN DE FALLAS EN MALACATES ACTIVADOS
NEUMÁTICA Y ELÉCTRICAMENTE DE DIVERSAS POTENCIAS (1000-3000 HP) PARA
EQUIPOS DE PERFORACIÓN DE POZOS PETROLÍFEROS (PARA UN LOTE DE 5
MALACATES DE DIVERSAS MARCAS)**

INDUSTRIAL PERFORADORA DE CAMPECHE S.A. DE C.V.

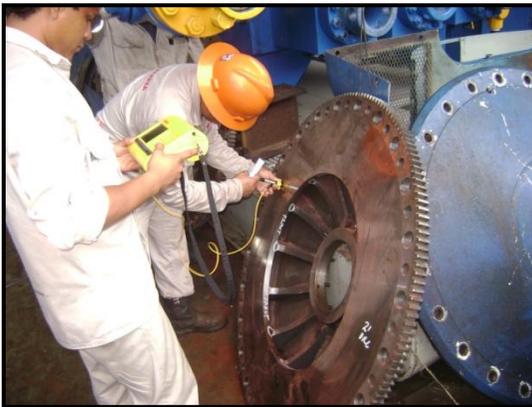
Fig. 8.4. Prueba de dureza al plato de presión

- ✦ Se realizó inspección a los cinchos de frenado principal, tambores de frenado principal, tambor de embrague de alta, plato de presión del disco de embrague de baja (fig. 8.4) y sprockets de flechas de la transmisión con pruebas de dureza, donde se diagnosticó que las propiedades de los componentes estaban cumpliendo con la dureza adecuada por lo que no se corrigió nada.

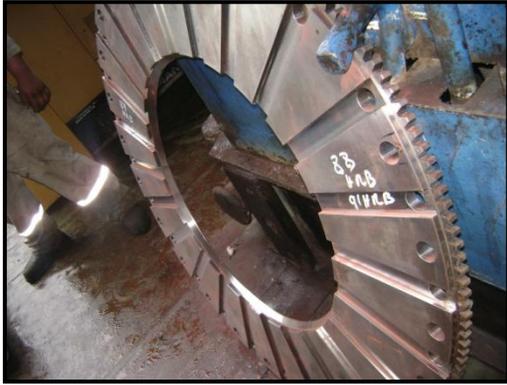
Fig. 8.5. Prueba de dureza disco de fricción

-
-
- ✦ Se revisó y evaluó embragues de alta y baja, diafragmas, discos de fricción, válvulas, donde se tuvieron que cambiar los discos de fricción debido al desgaste de dientes, verificando con pruebas de dureza las balatas nuevas y corroborando que su grado de dureza es correcto (fig.8.5).

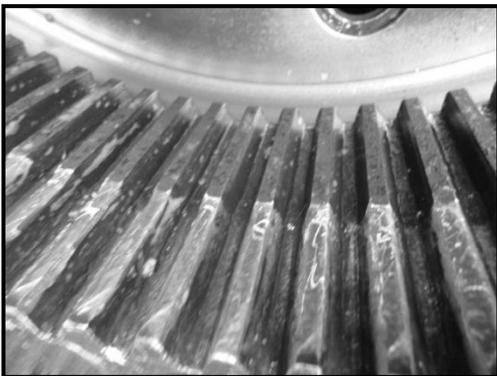
Fig.8.11. Desgaste de
dientes de embrague de baja

- ✦ Se revisó y evaluó embragues de alta y baja, diafragmas, balatas de discos, válvulas, donde se tuvo que analizar los dientes del embrague mecánico de baja encontrando un desgaste severo (fig.8.11), después se rellenaron de metal los dientes y se rectificaron estos en una máquina para su reparación total.

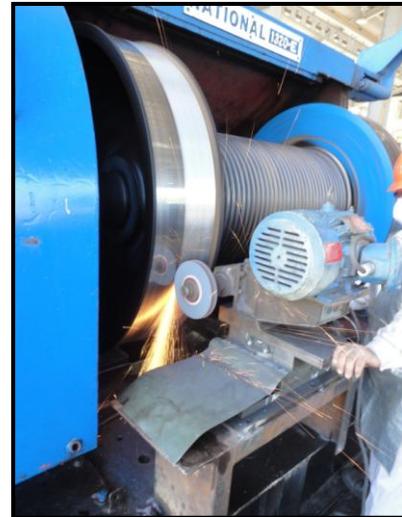
Fig.8.13. Rectificado de tambores

- ✦ Se verificó las condiciones de los tambores de frenado principal, se realizó un ultrasonido para definir que el espesor del tambor y dictar que aun no se ha llegado al desgaste permisible de $\frac{1}{2}$ in (anexo fig.5), pero si se tuvieron que rectificar los tambores de frenado principal, debido a que están cristalizados, o sea, existiría deslizamiento por eso para poder tener nuevamente su coeficiente de fricción se rectifican con el esmeril (fig. 8.13).
- ✦ También se verificaron las balatas de los cinchos de frenado principal y basándome en el anexo fig.1, se verificó que se encuentra dentro de la tolerancia del desgaste permitido.

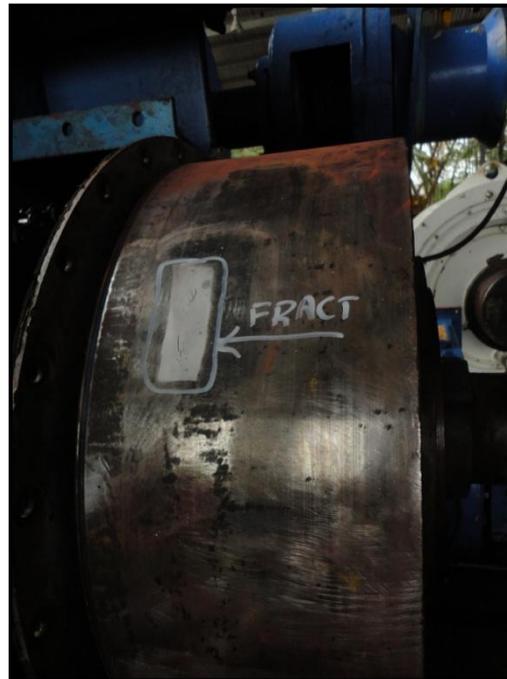
Fig.8.19. Fractura en tambor de embrague de alta

- ✦ Al embrague de alta se le realizó pruebas con líquidos penetrantes y partículas magnéticas se identificó que tiene una fractura y solicito un soldador para rellenar el tambor y después rectificar los sobrantes (fig.8.19). El espesor del tambor de embrague de alta aun estaba dentro de la tolerancia de desgaste permisible.
