**TECNOLÓGICO NACIONAL DE MÉXICO**  
**INSTITUTO TECNOLÓGICO DE TUXTLA GUTIÉRREZ**  
**REPORTE DE RESIDENCIA PROFESIONAL**

**IMPLEMENTACIÓN DE LA HERRAMIENTA PARA EL BALANCE Y ADMINISTRACIÓN  
(HEBAEE) PARA LA RECUPERACIÓN DE PÉRDIDAS DE ENERGÍA NO TÉCNICAS**

TUXTLA GUTIÉRREZ, CHIAPAS, 15 DE ENERO DEL 2019

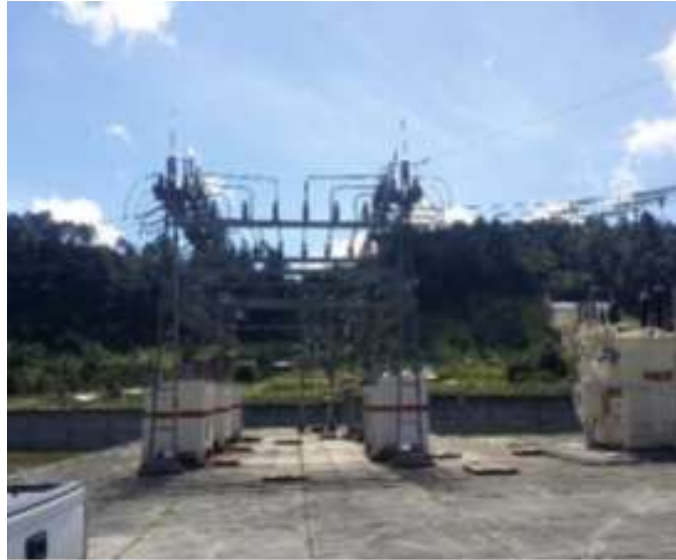
*Figura 2.1, subestación San Cristóbal de las Casas*

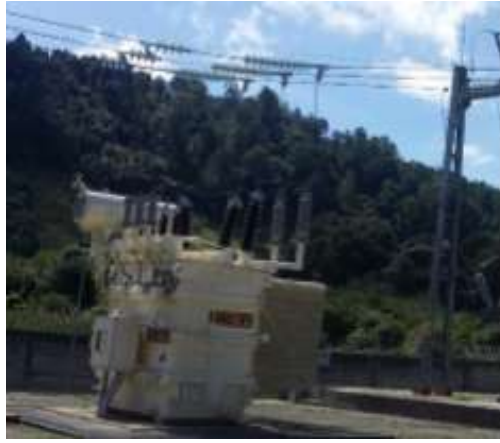
*Figura 2.2, transformador*

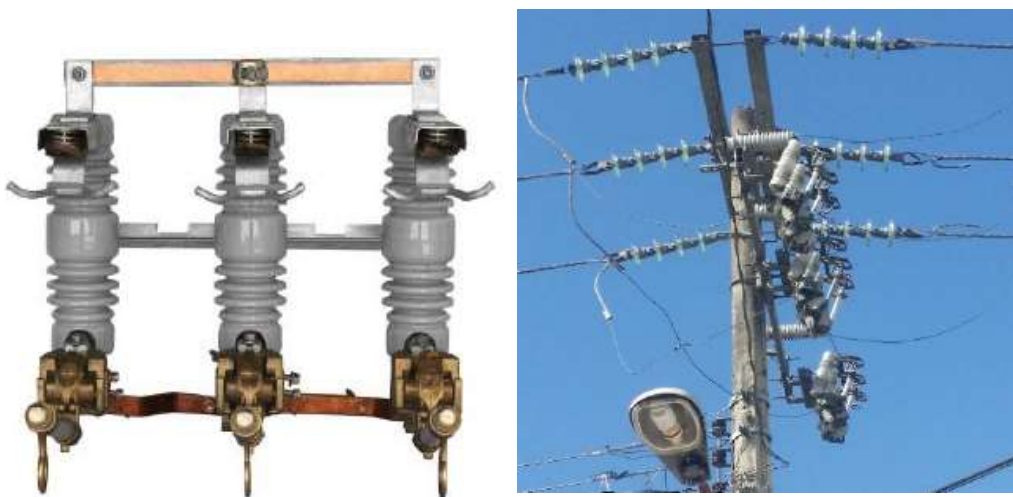
Arreglo de tres cortacircuitos conectados a una misma fase, tiene las mismas características que ofrece el cortacircuitos de simple expulsión, pero además este cuenta con un novedoso sistema de triple disparo que reduce en un tercio la necesidad de restablecer el circuito. La idea para su uso es para zonas alejadas o de difícil acceso.

*Figura 2.3, cortacircuitos fusible de triple disparo*

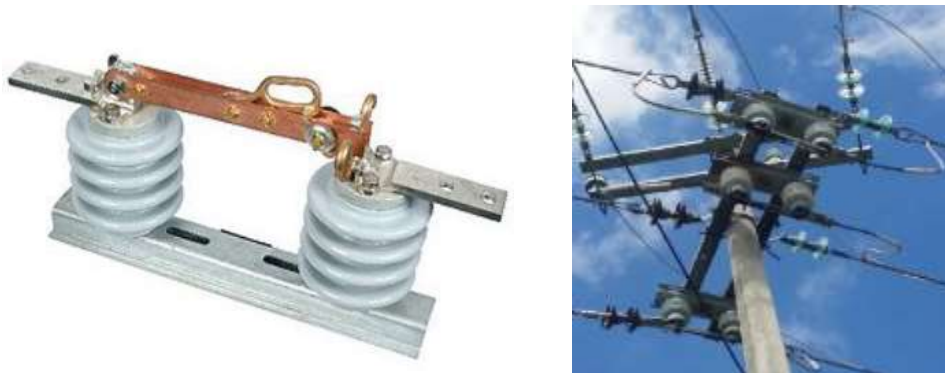
Las cuchillas des conectadoras monopolares: este tipo de cuchillas se encuentran sostenidas mecánica o manualmente se utilizan para aislar o seccionar circuitos y equipos en sistemas de distribución en tensiones normales de 13.2, 11.4 y 34.5 KV. Son de operación manual con pértiga, sin carga para montaje vertical y horizontal invertido. Este tipo de protección se conecta en serie con el circuito.

*Figura 2.4, cuchillas monopolares*

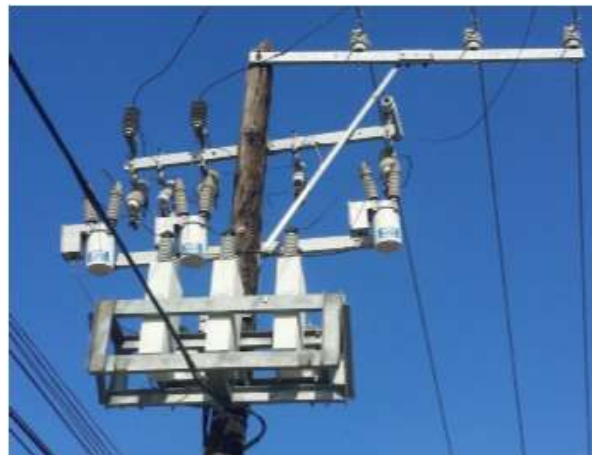
*Figura 2.5, Banco de capacitores*

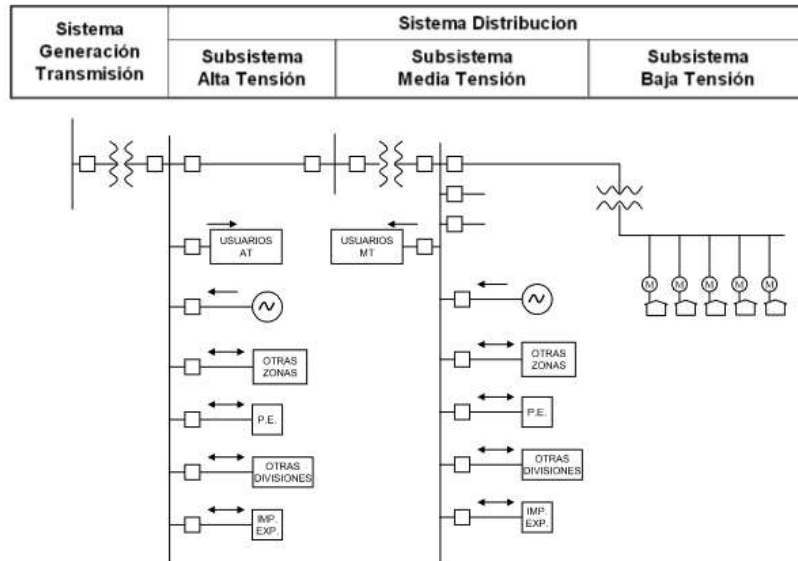
Para el caso particular del Sistema Eléctrico de Distribución (SED), cuyo esquema básico se muestra en la Figura #2.6, se ha comprobado que solamente a través del cálculo de las pérdidas de energía en cada componente de los subsistemas, se pueden efectuar acciones que permitan mejorar los resultados.

*Figura 2.6, Representación esquemática de los principales componentes y subsistemas de un Sistema Eléctrico de Distribución (SED)*

Este procedimiento contempla el modelo adoptado por CFE para la reducción y control de pérdidas de energía en el SED que se muestra en la Figura 2.6, además incorpora métodos de cálculo para las pérdidas de energía en cada componente y utiliza un enfoque moderno para el cálculo de pérdidas de energía en el conjunto red secundaria – acometida – medidor, en base en el muestreo estadístico de la medición del perfil de carga obtenido en el secundario de los transformadores de distribución, que mejora la estimación de las pérdidas de energía en este componente.

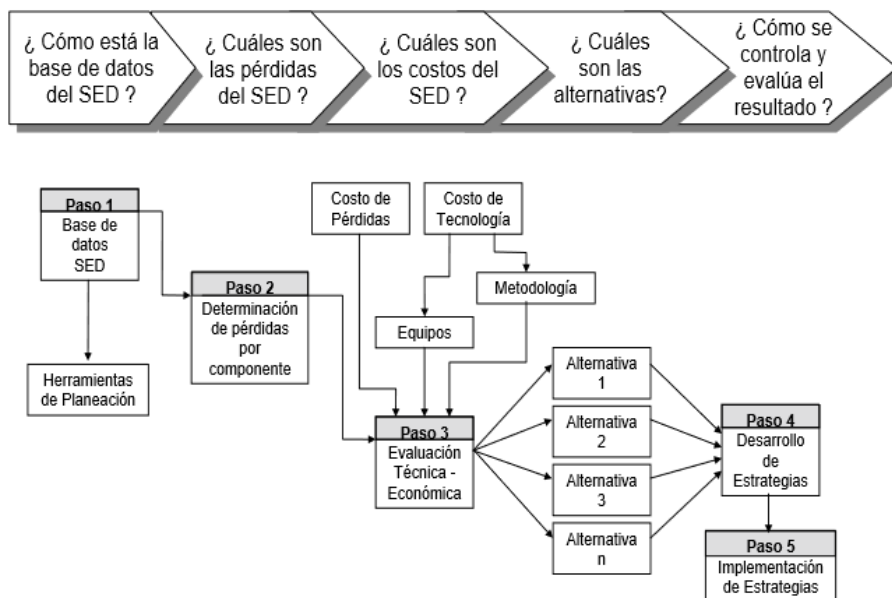
*Figura 2.7, Proceso de reducción y control de pérdidas de energía en el Sistema Eléctrico de Distribución (SED)*

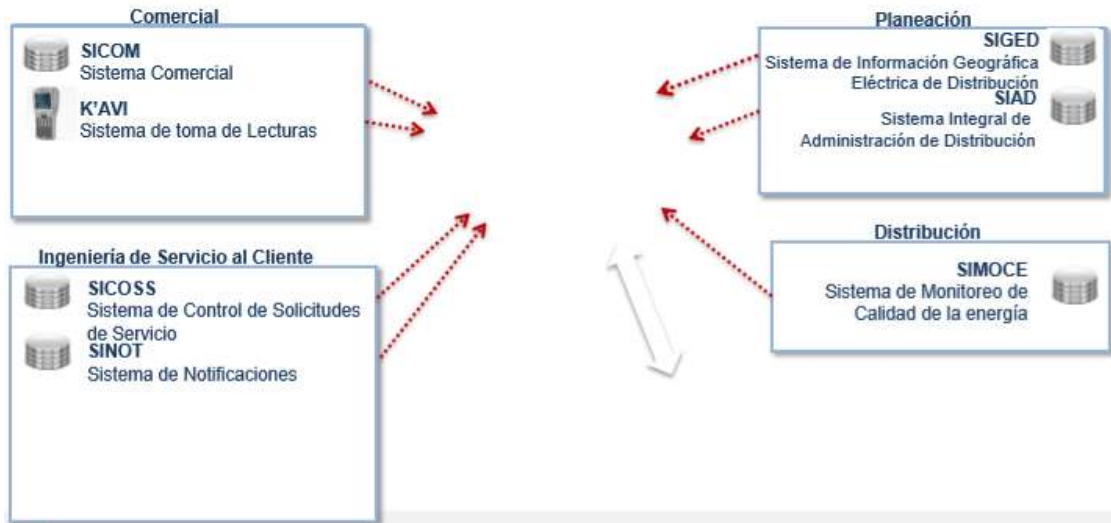
Herramienta tecnológica que procesa la información relacionada con el suministro y comercialización de la energía eléctrica de los sistemas SICOM, KAVI, SINOT, SIGED, SIAD y SIMOCE para el cálculo de energía pérdida a nivel circuito. Permitiendo la identificación de las áreas de oportunidad del SED en pérdidas no técnicas para focalizar los recursos disponibles en la revisión de servicios.

Figura 2.8, relación de los diferentes sistemas para el cálculo de energía perdida

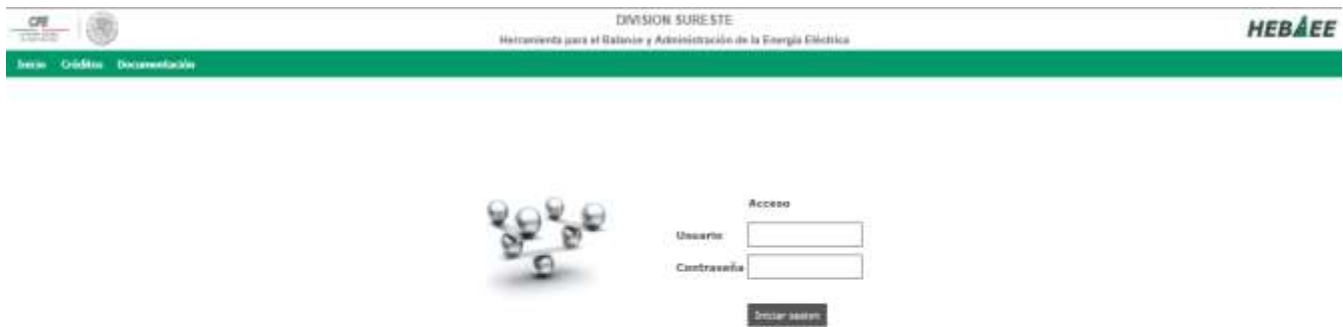
Fig. 3.1, Acceso a la página HEBAEE

nos proporcionó un usuario y contraseña para poder acceder. En la Figura 3.1 se muestra como es la interfaz de la página

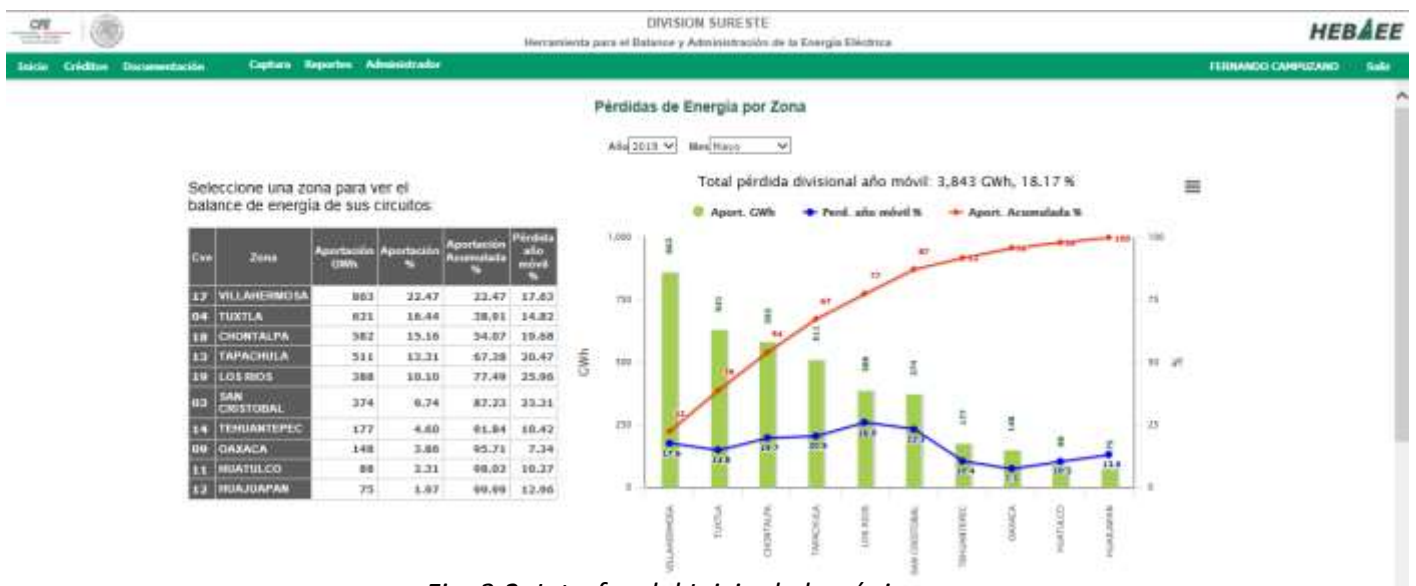
Fig. 3.2, Interfaz del Inicio de la página

Una vez accediendo al programa se observa un menú con las siguientes opciones Inicio, Créditos, Documentos, Capturas, Reportes y Administrador. Además de una tabla y una gráfica que muestran la energía que aportan y pierden las zonas. Las opciones que nos interesan son Reportes y Administrador. En estas dos opciones se encontrará la información importante para realizar el proyecto. Esto se puede observar en la Figura 3.2.

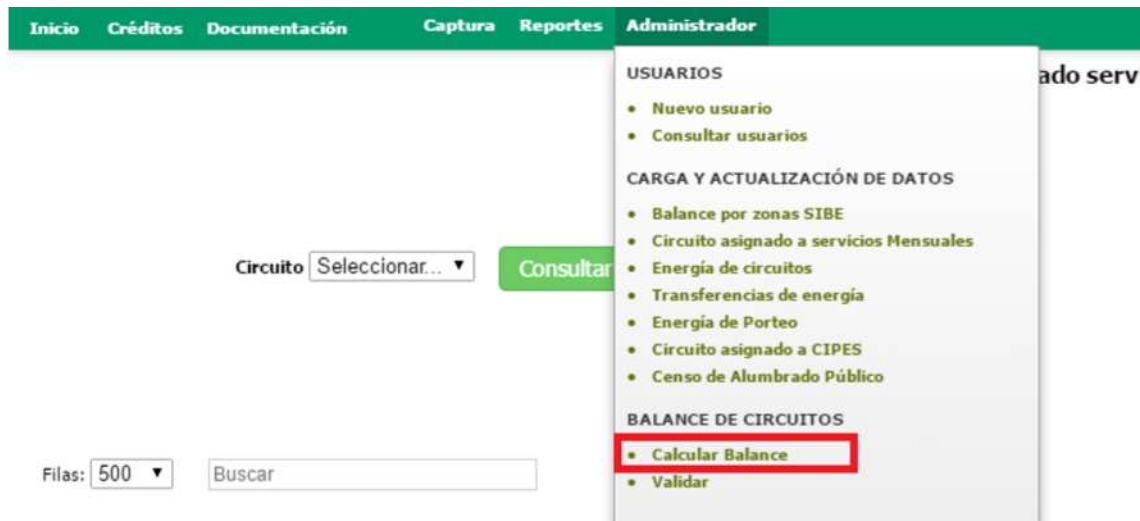
Fig. 3.3, Generación del Cálculo del Balance

Se realiza un cálculo de balance accediendo en la parte de administrador, seleccionando después en la opción de Calcular Balance. Esto permite generar el balance de forma gráfica. Como se muestra en la Figura 3.3.

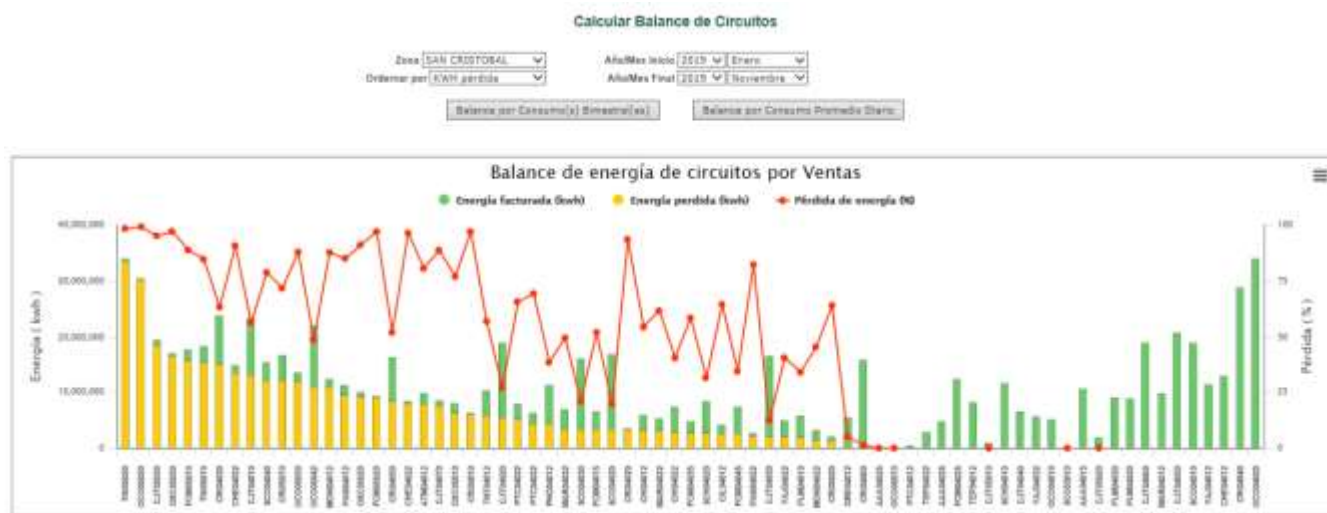
Dentro de la opción Calcular Balance muestra una serie de opciones que permite seleccionar la Zona, el tipo de Orden, el año-mes de Inicio y año-mes final. Para este caso se colocan los datos San Cristóbal, KWH pérdida, 2019 enero y 2019 noviembre. Después de haber hecho lo anterior se generará una gráfica que muestra la energía facturada y perdida de cada circuito. Como se muestra en la Figura 3.4.

Fig. 3.4, Gráfica de energía facturada y perdida de cada circuito

Una vez generada la gráfica se analiza para determinar cuál de los 8 circuitos que se tienen en San Cristóbal es el que tiene una mayor pérdida de energía, una vez hecho lo anterior se procede a validar el balance de cada circuito, con la opción del Administrador / Validar.

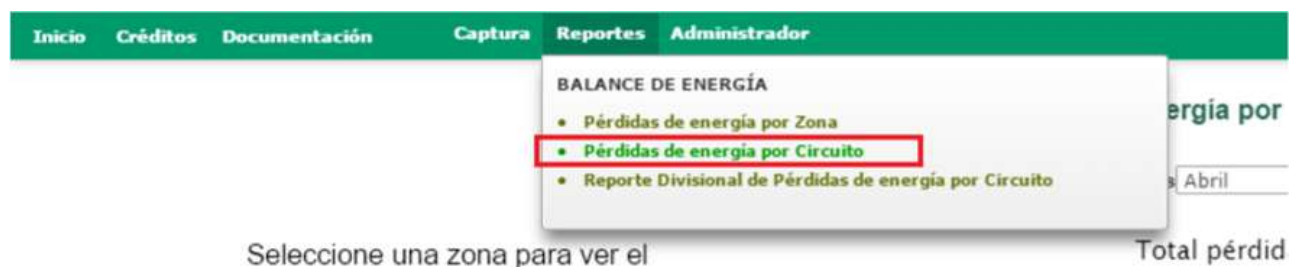
Fig. 3.5, Generación del Reporte de Pérdidas de Energía por Circuito

Para seguir con el análisis de los circuitos, el siguiente paso es visualizar el reporte de pérdidas de energía por circuito, en la opción Administrador / Perdidas de Energía por Circuito. como se muestra en la Figura 3.5.

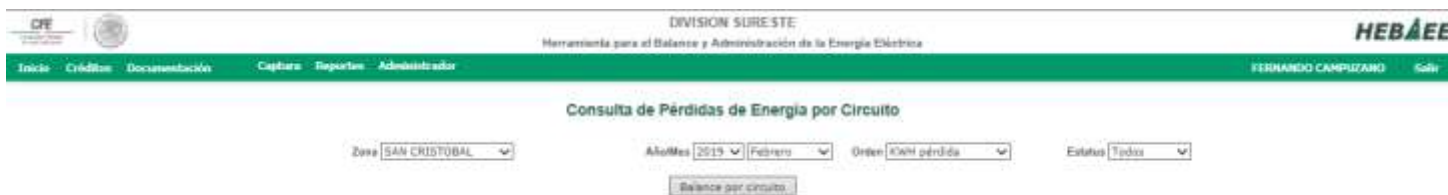
Figura 3.6, Consulta de Pérdidas de Energía por Circuito

La generación del reporte se obtiene un listado de aquellos circuitos con mayor aportación en volumen de energía perdida de cada una de las zonas de distribución. Para generar el reporte correcto se despliega una serie de opciones que permite seleccionar la zona, años, tipo de orden y estatus. Para este caso se colocarán los siguientes datos San Cristóbal, 2019 - Mes, kWh perdido y Todos. Esto se puede observar en la siguiente Figura 3.6.

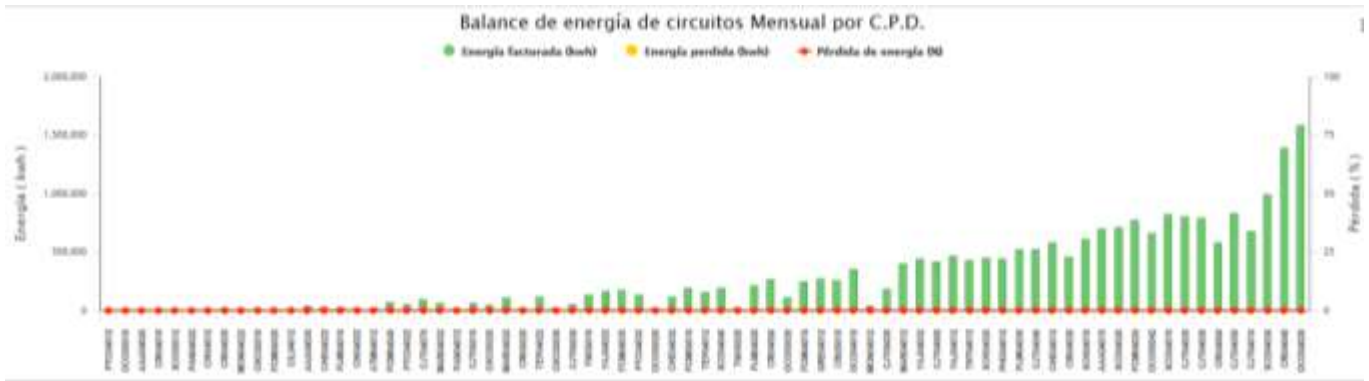
En la Figura 3.7 se observa la gráfica y la tabla obtenida con la información de la energía facturada y perdida que tiene cada circuito.

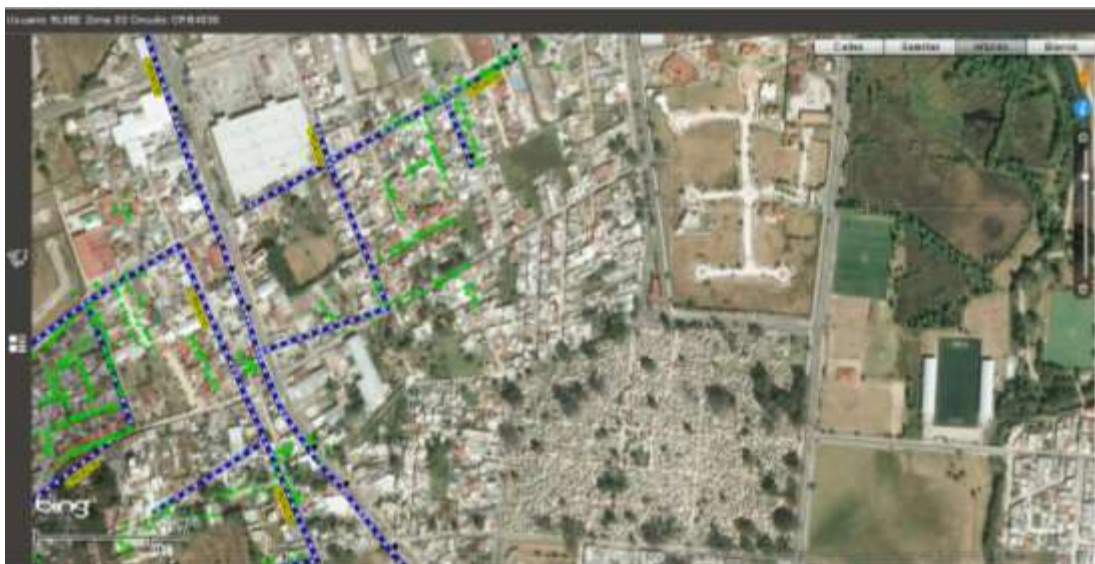
Figura 3.9, Barrio de Fátima con el circuito CRI04030

El la Figura 3.9. se observa la imagen satelital de la ubicación del barrio de Fátima y por donde pasa el circuito. Sabiendo esto se delimitará de donde a donde se haría el análisis de perdida de energía.

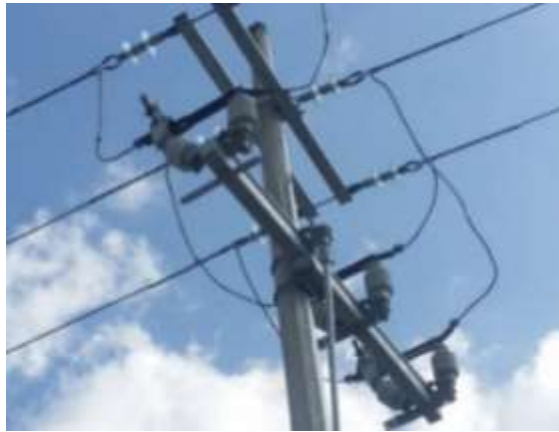
Con la ayuda de un Ingeniero se realizó la toma de lectura en un punto específico de cantidad de energía que se está entregando a esa zona, teniendo el dato nos cambiamos a otro punto específico donde se tomaría la lectura que está saliendo de esa zona. Con los datos obtenidos se sabrá cuenta energía es la que se está perdiendo, para ello se realiza una resta de la energía entregada menos la energía que sale de la zona. En la Figura 3.12 se muestra el punto de lectura.

*Figura 3.12, Punto de Toma de Lectura*

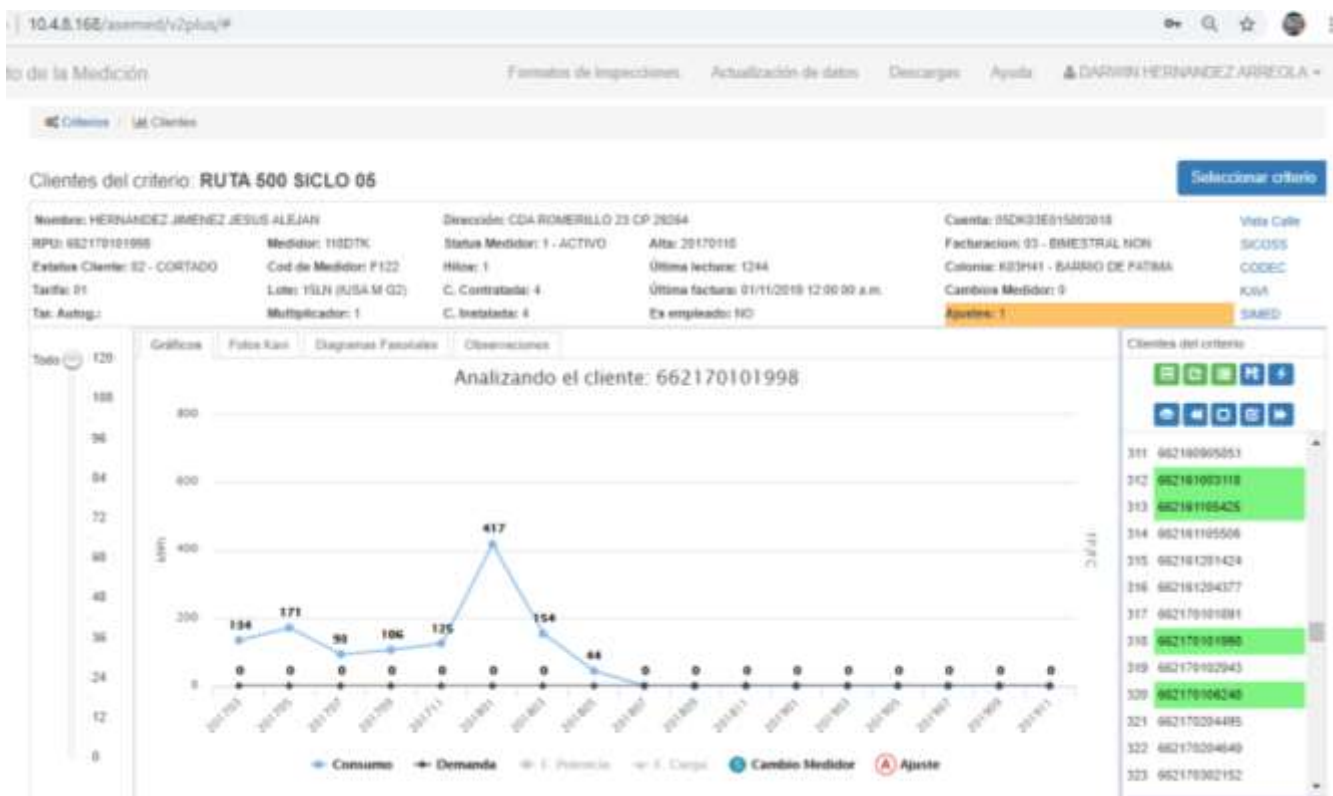
Se comienza por el servicio con RPU: 662170101998, en el sistema ASEMED, aparte de darnos una gráfica del consumo bimestral, nos da la información del servicio, como el nombre del usuario, núm. de medidor, dirección del servicio, tipo de tarifa, etc.

Fig. 3.13, Grafica del consumo del servicio con RPU: 662170101998

En el análisis durante el servicio proporcionado, se observa el periodo que va desde marzo del 2017 hasta septiembre del 2019, notamos que a partir de la facturación de mayo del 2018 (encerrado en el recuadro color rojo) ocurre la disminución del consumo de energía. Derivado de una posible pérdida de energía no técnica.

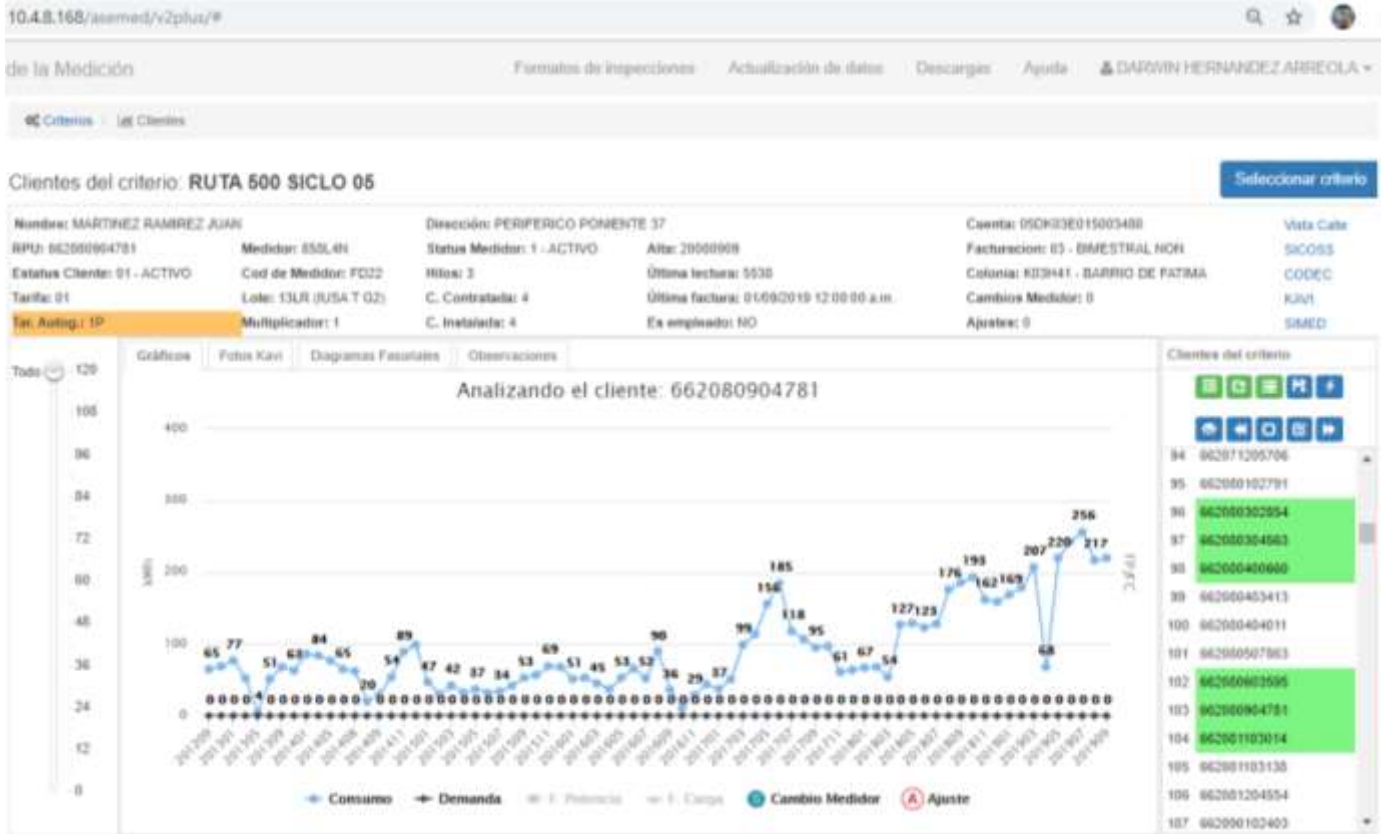
Análisis del servicio con RPU: 662080904781, en el sistema ASEMED, de igual forma tendremos una gráfica del consumo bimestral, nos da la información del servicio, como el nombre del usuario, núm. de medidor, dirección del servicio, tipo de tarifa, etc.

Fig. 3.17, Grafica del consumo del servicio con RPU: 662080904781

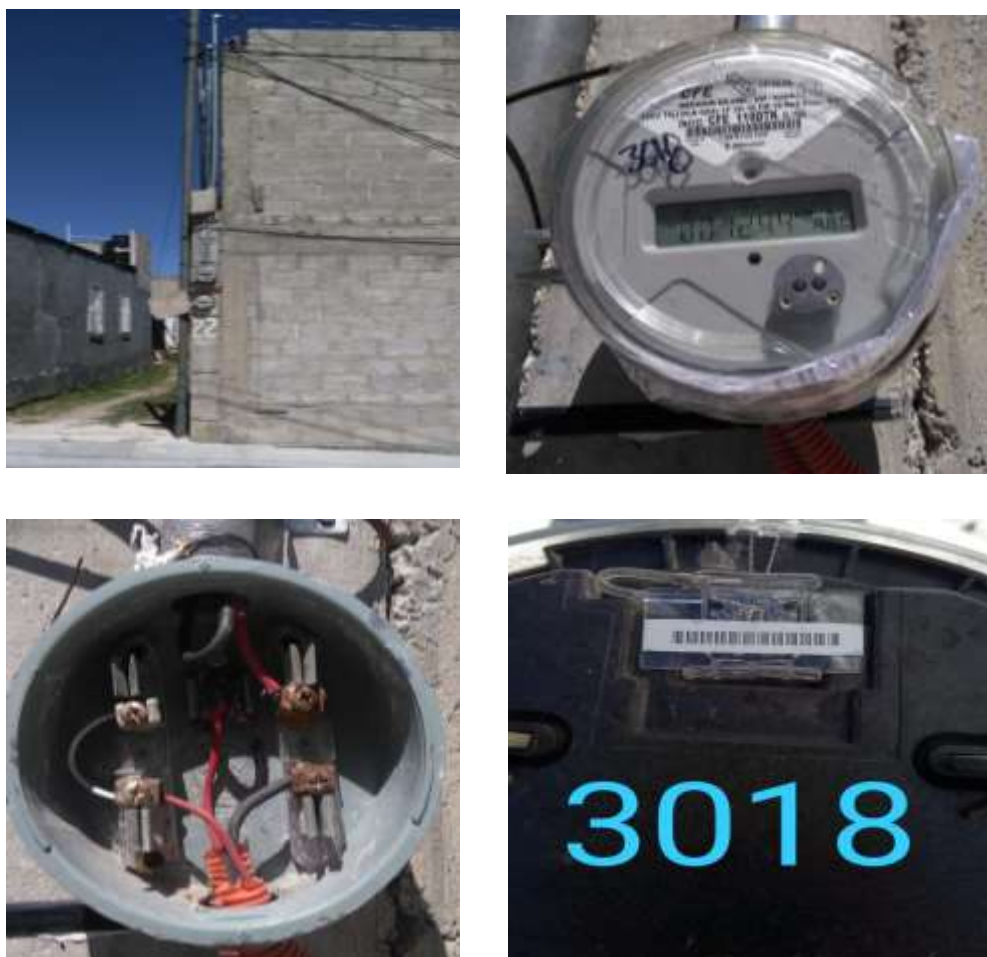
Se comienza tomando la lectura del medidor ubicado, ya que este dato puede servir al momento de hacer los ajustes correspondientes, se toma la cizalla para romper el sello tipo perno con el que está asegurado, una vez sin seguro quitamos el aro y el equipo de medición. La Figura 3.20 se muestra lo antes mencionado.

*Fig. 3.20, Panorámica del lugar y del estado del medidor 118DTK, ubicado en el ciclo 05 en la ruta 500, CDA ROMERILLO Núm. 23, CP.29264, San Cristóbal de las Casas, Chiapas*

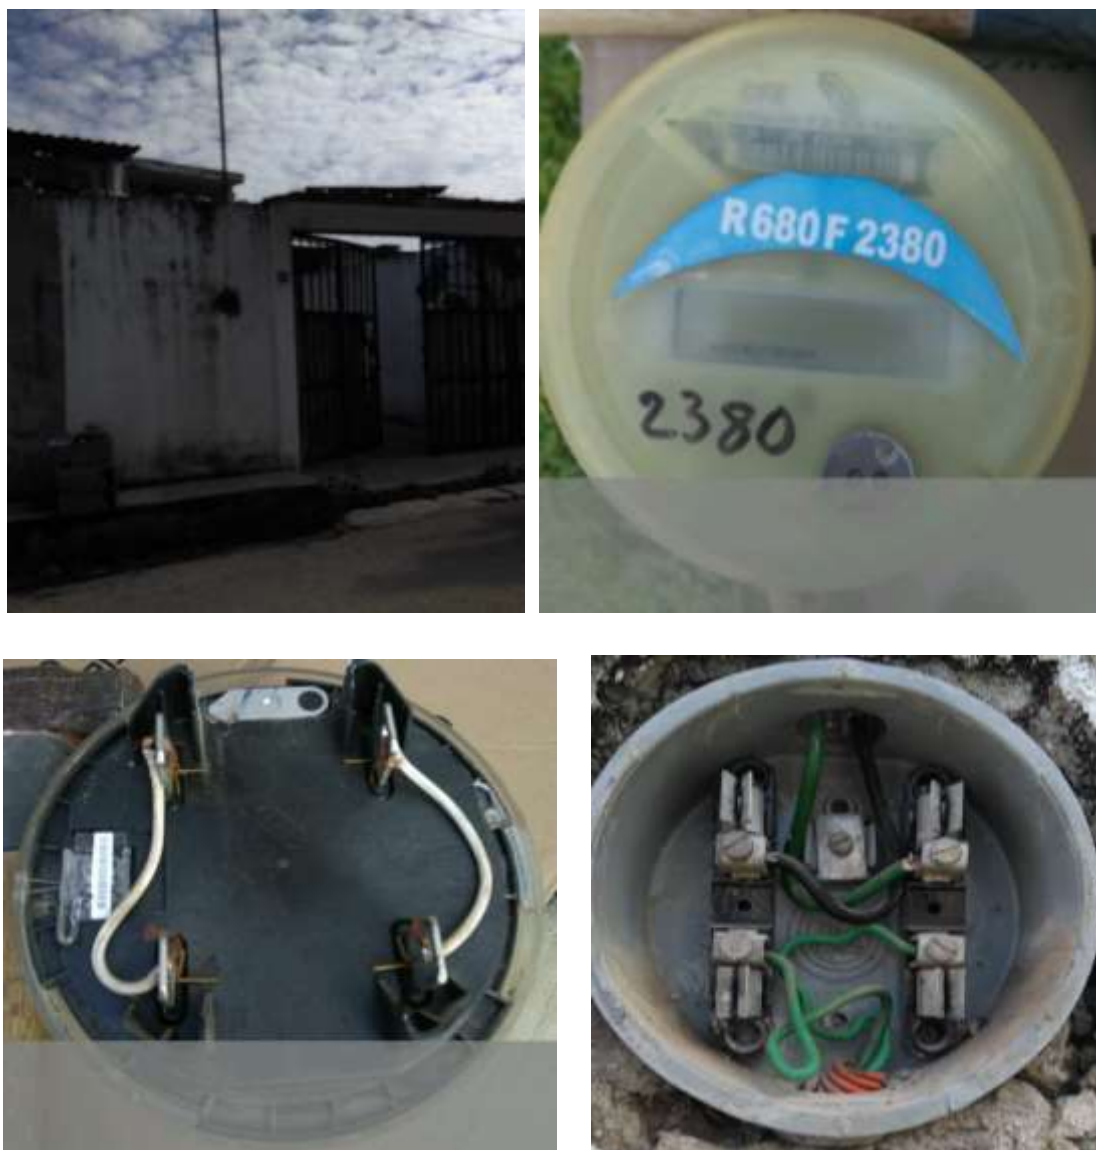
Se comienza tomando la lectura del medidor ubicado, ya que este dato puede servir al momento de hacer los ajustes correspondientes, se toma la cizalla para romper el sello tipo perno con el que está asegurado, una vez sin seguro quitamos el aro y el equipo de medición. En la Figura 3.23 se muestra el estado en el que se encontró el medidor.

*Fig. 3.23, Panorámica del lugar y del estado del medidor 61L01R, ubicado en el ciclo 05 en la ruta 500, Cerrada Laura Vicuna Núm. 6, San Cristóbal de las Casas, Chiapas*

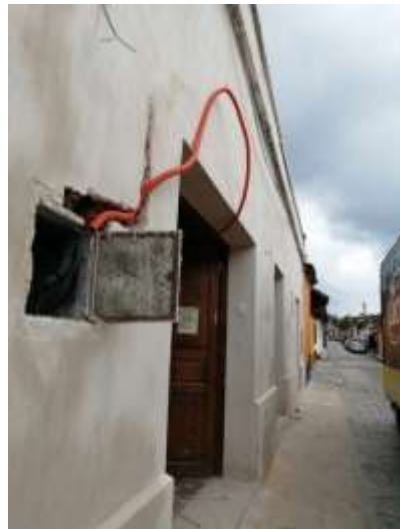
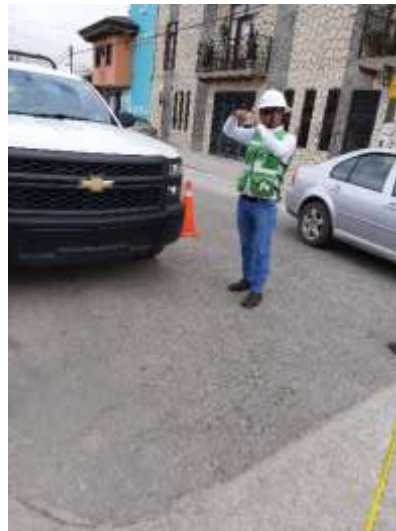
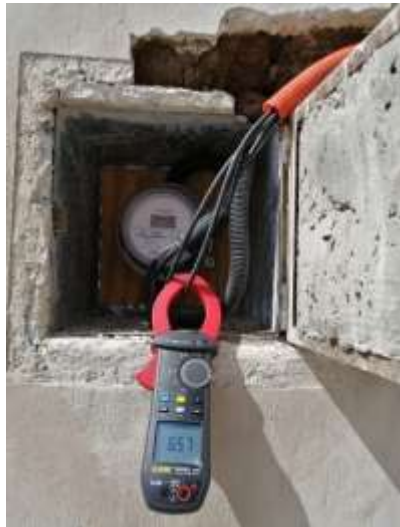
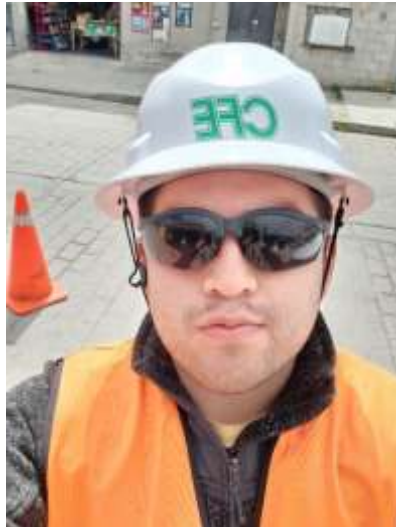
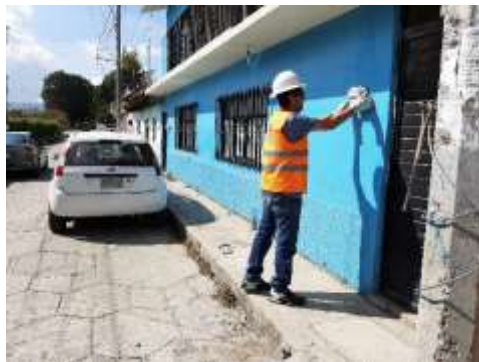
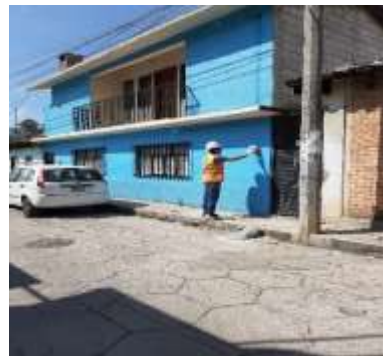
*Fig. 3.25, evidencia fotográfica de trabajos en campo*

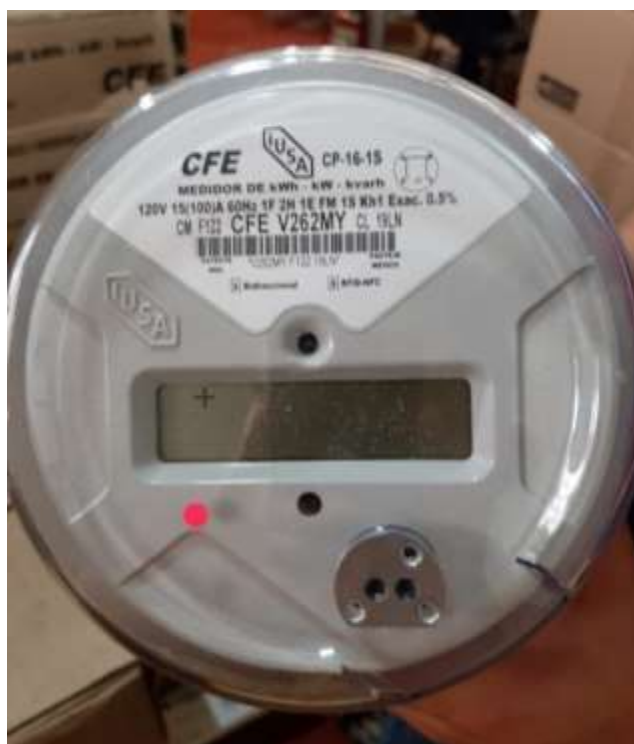
En la Figura I se muestra el medidor F122, el cual es de bajo voltaje es utilizado para los servicios monofásicos.

*Fig. I, Figura del Medidor F122*

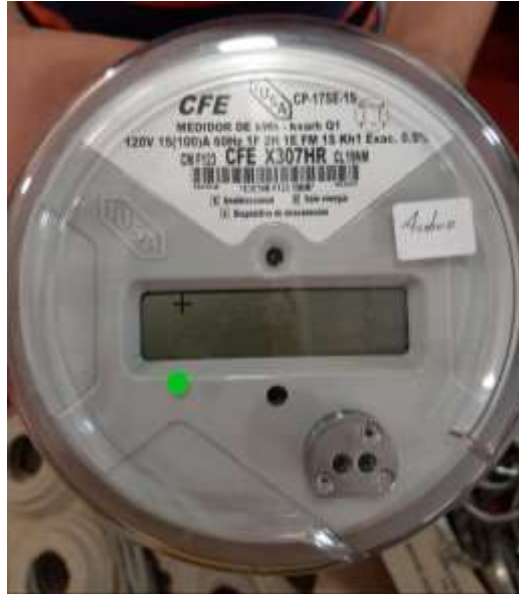
En la Figura II se muestra el medidor F123, el cual es utilizado para los servicios bifásicos (Media tensión).

*Fig. II, Figura del Medidor F123*

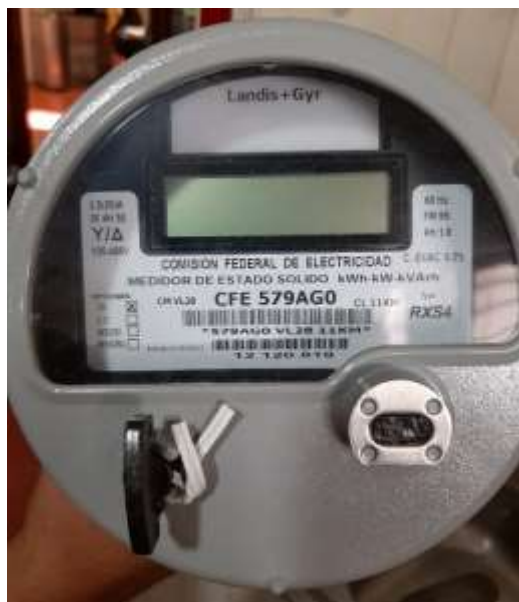
En la Figura III se muestra el medidor VL28, utilizado para los servicios trifásicos.

*Fig. III, Figura del Medidor VL28*

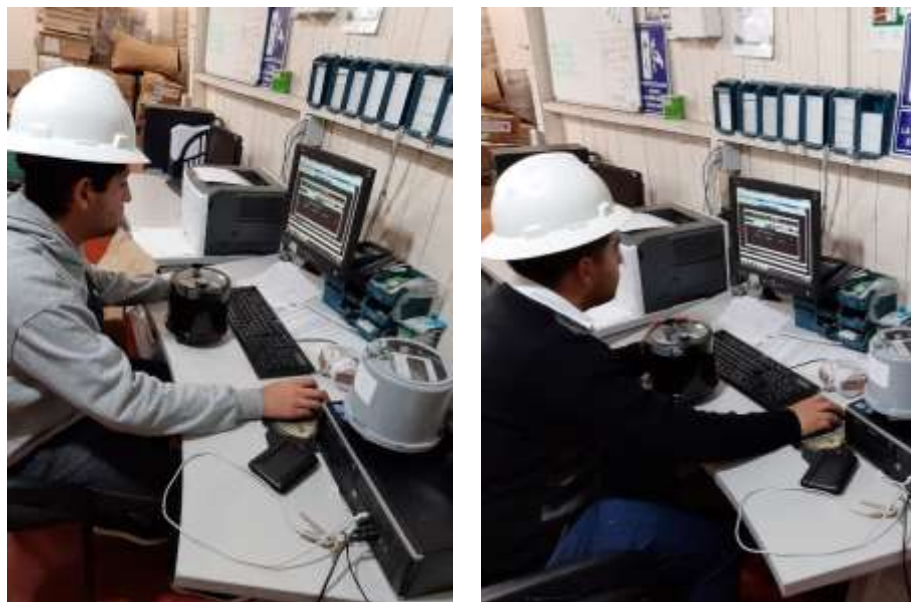
Una vez teniendo el conocimiento del tipo de medidor a utilizar se pasa programarlo, se comienza ejecutando en la computadora un programa dedicado a los medidores con el cual se selecciona y se configurará las características del medidor a utilizar.

*Fig. VII, Configuración de las características del Medidor*

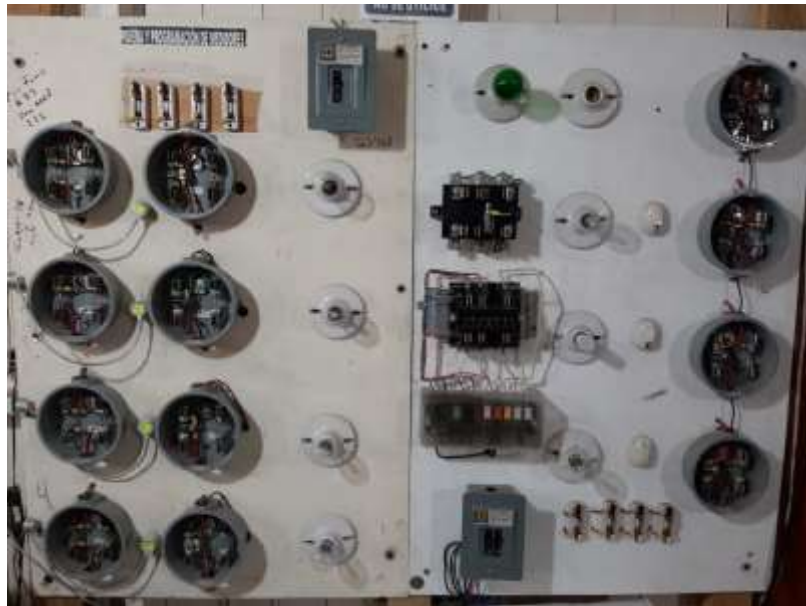
Una vez terminada las configuraciones se pasa a colocar el medidor en el tablero de programación, este tablero está conformado por bases de medidor, indicadores (focos), conexiones eléctricas con sus respectivos valores de voltaje e interruptores. Puesto el medidor se pasa a conectar de forma magnética un cable en la parte de enfrente del medidor; con lo anterior hecho se da comienzo a la programación del medidor. En el instante que se está realizando la programación el foco indica lo que se está haciendo. Este mismo proceso es el que se realiza en los diferentes medidores. Cuando termina la programación se le coloca un Sticker de color verde el cual es un indicador de que el medidor se encuentra programado. Al final de todo esto se entrega el medidor o los medidores al personal.

*Fig. IV, Tablero de Programación de Medidores*

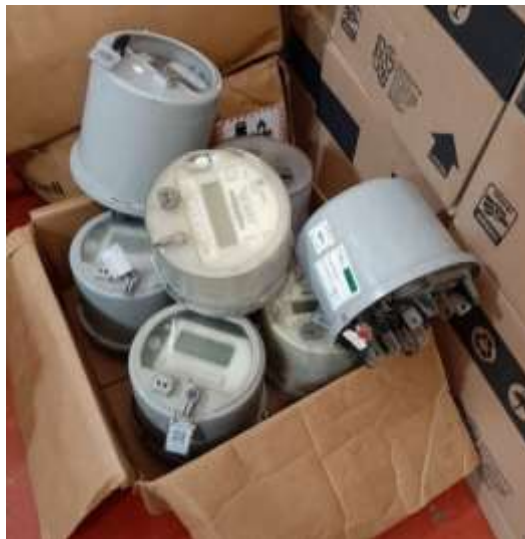
Cuando un medidor digital de un servicio con ilícito es retirado de campo es llevado al laboratorio para realizarle un mantenimiento y una revisión completa del estado en el que está. Esto solo se realiza en este tipo de casos. Lo primero que se realiza es desarmar el medidor quitando primero el capelo, seguido del sello de seguridad y al último los sellos de unión. Al terminar el medidor queda desarmado completamente.

*Fig. VIII, Medidores para mantenimiento y revisión*

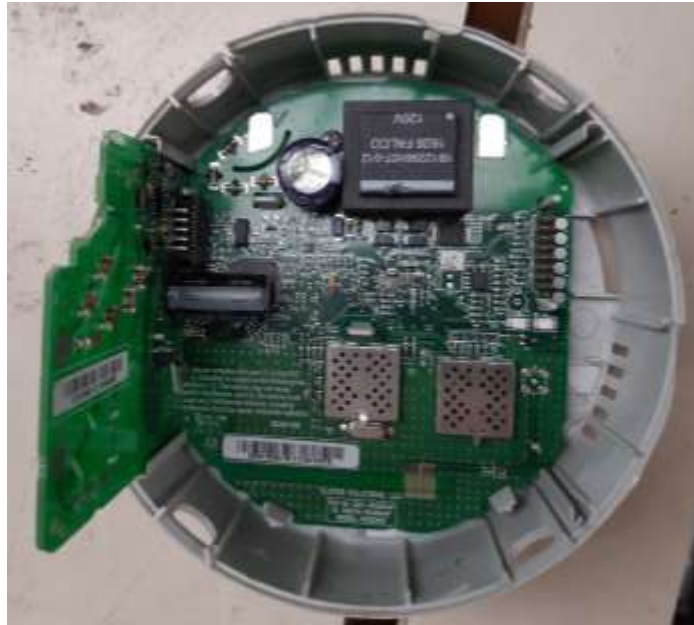
Al estar desarmado se checa que ningún cable este suelto y que no exista ninguna parte quemada. En caso de que exista alguno de estos dos casos, se observa cuáles fueron las partes afectadas y se analiza cuáles fueron las posibles causas que lo ocasionaron. Con ello se determinará si tiene solución, en el caso de un cable suelto no habría problema, pero con el caso de la parte quemada se tiene que ver donde fue, por lo que si fue cerca de un circuito importante ya no tendría solución ya que esos circuitos son caros y no son tan accesibles. El otro caso sería si fue en una resistencia, inductor o capacitor se buscaría la solución cambiando lo por uno nuevo y checando que no haya afectado en otras partes, hasta que al final se lograra que funcione otra vez.

*Fig. IX, Parte interna del Medidor*

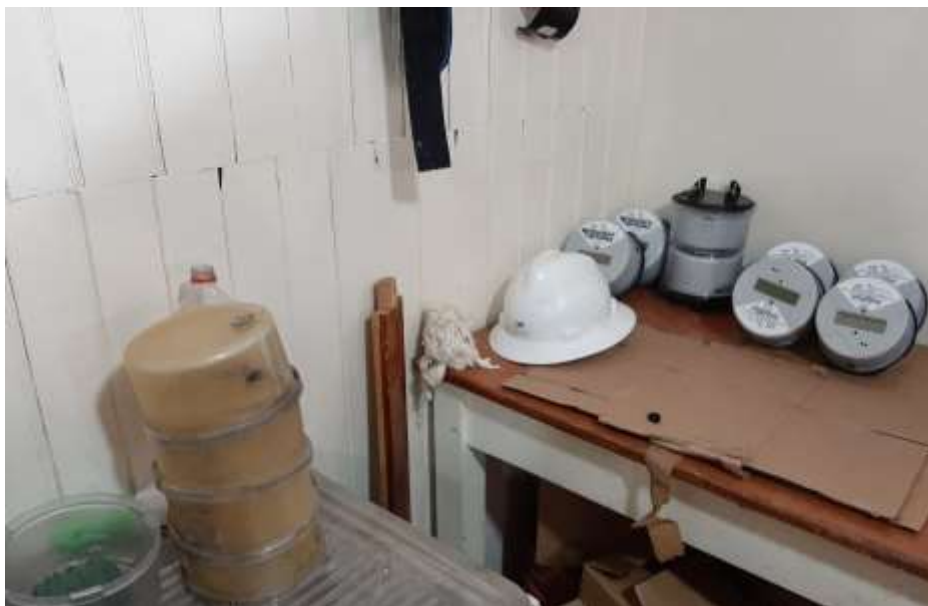
En este caso como el medidor fue encontrado en un servicio con ilícito se checa que las resistencias, bobinas y capacitores no hayan sido cambiadas, por lo que ha habido casos donde los usuarios realizan modificaciones en el interior del medidor. Si todo se encuentra en lo correcto se limpia en su interior y su exterior al último se cierra.

*Fig. X, Medidores revisados*
