INSTITUTO TECNOLÓGICO DE TUXTLA GUTIERREZ

“IMPLEMENTACIÓN DE UN PLAN DE MEJORA CONTINUA PARA LA SEGURIDAD DE LOS TRABAJADORES EN LA EMPRESA VOLKSWAGEN DE MÉXICO S.A. DE C.V. BASADO EN EL ANÁLISIS DE RIESGOS EN MAQUINARIA, EQUIPO Y OPERACIONES”

**PROYECTO DE RESIDENCIA ELABORADO POR:
CANCINO SOLIS TEÓFILO ALEXANDIR**

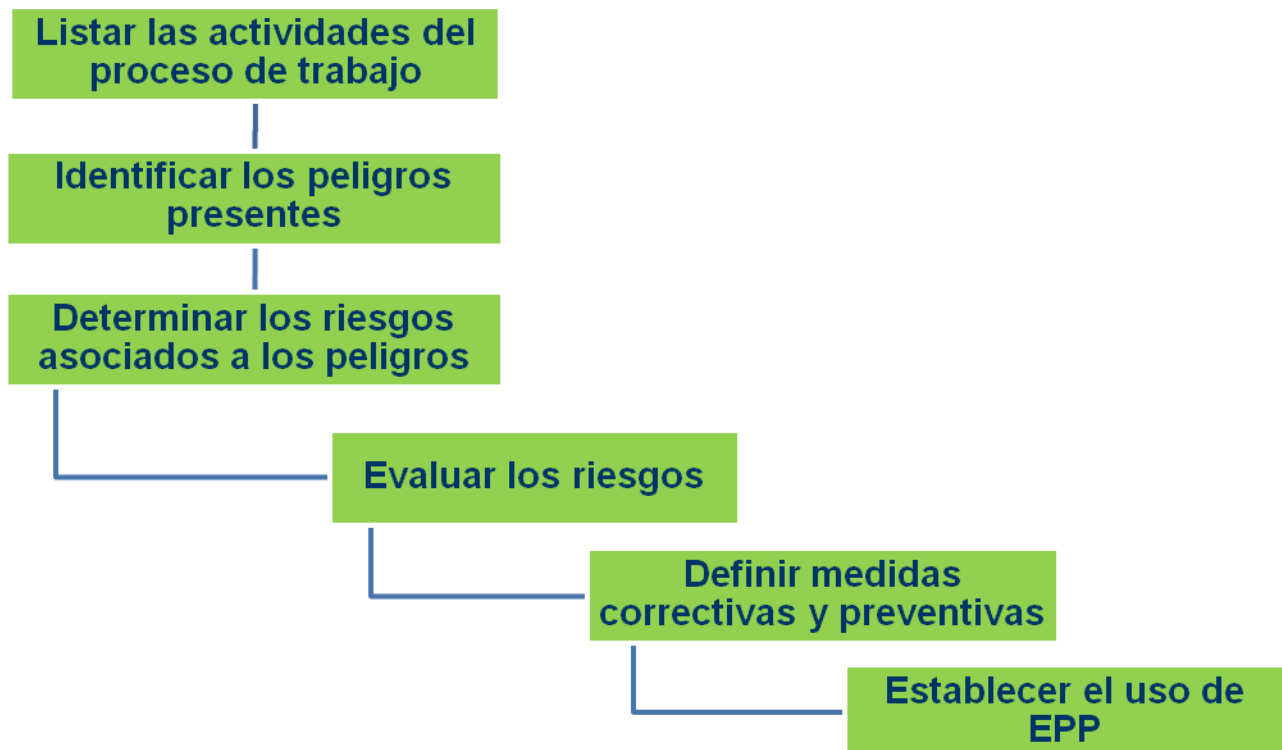
Figura 3.1 Procedimiento de aplicación del ARMEO

El Análisis de Riesgos en Maquinaria, Equipo y Operaciones (ARMEO) consta de 6 pasos, los cuales se pueden observar en el diagrama de flujo de la figura 3.1.

El primer paso es seleccionar el área dónde se realizará el análisis de riesgos. En las áreas productivas, puede comprender un tramo de control. Sin embargo, la cantidad de procesos y operaciones en donde se buscará detectar los peligros dependerá de las necesidades especiales de cada área. Puede ser por nave, tramo de control, área de trabajo o departamento.

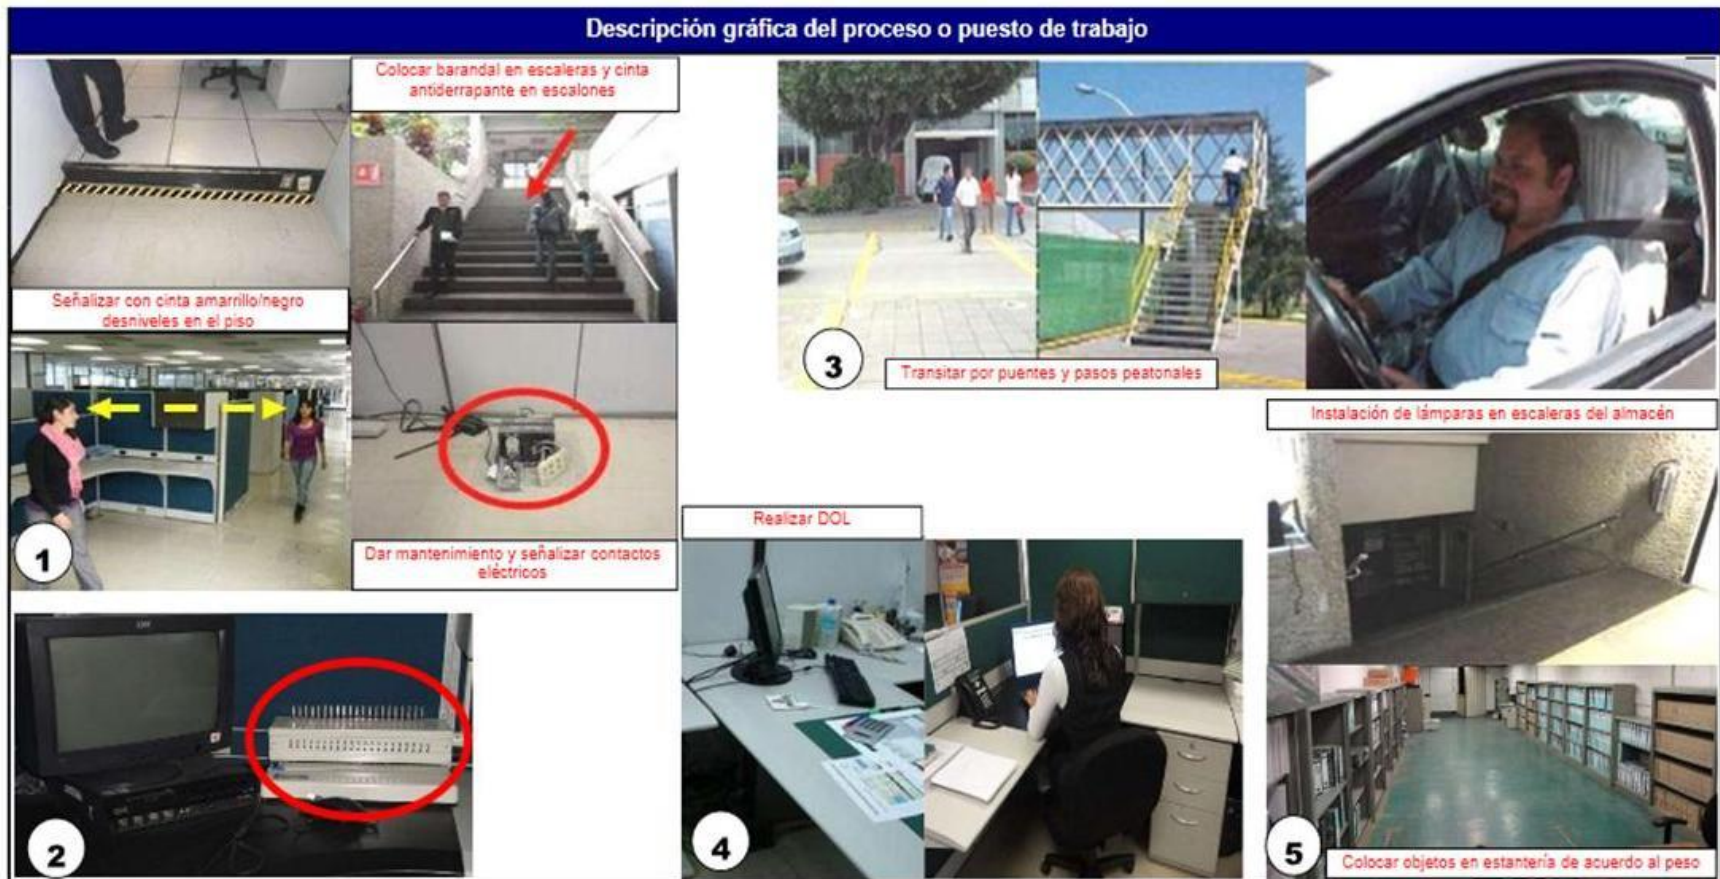
Figura 5.6 Evidencia gráfica ARMEO previo Nave 61

Nave	61
Proceso, operación	Áreas administrativas
Ubicación	Avenida A entre puerta 2 y puerta 3
Turnos de trabajo	1 (8:00- 17:00)
Total de personal	1200
Calif. del proceso o área	1.457
Valor de referencia	1.000

Llenado por el Equipo (Responsable del área y Representante de Seguridad Industrial)					Llenado por Representante de Seguridad Industrial				
Riesgos	CAUSAS	ACCIONES CORRECTIVAS	RESPONSABLE	PLAZO /SEMANA	AVANCE %				EFECTIVIDAD
					25	50	75	100	
N/A	N/A	Difusión de riesgos - Realizar una plática para presentar el (los) ARMEO(S) al personal y mantener la información en un tablero informativo para su consulta.	Martín Mariscal Lahusen	38					Efectiva
Caídas, golpes, fracturas.	Falta de señalética en escaleras, desniveles	1.-Señalizar desniveles con cinta amarillo - negro. 2.-Señalizar escaleras (cinta amarillo - negro) y colocar cinta antiderrapante en escalones.	Martín Mariscal Lahusen	38					Efectiva
Caída de objetos manipulados manualmente.	Carga y manipulación de materiales	Hacer la difusión de la forma correcta de carga manual de materiales.	Martín Mariscal Lahusen	38					Efectiva
Caídas, golpes y fracturas	Escaleras y plataformas	Colocar barandal a escaleras de acceso a planta alta con un ancho mayor a 3 metros.	Martín Mariscal Lahusen	38

Caídas, golpes, choques, fatiga visual.	Iluminación deficiente	Instalar lámparas en pasillos de almacenes	Martín Mariscal Lahusen	38					Efectiva
NOMENCLATURA:									
AVANCE					EFECTIVIDAD				
25% Análisis terminado					No efectiva				
50% Medida definida					Efectiva				
75% Medida Implantada									
100% Medida Cerrada

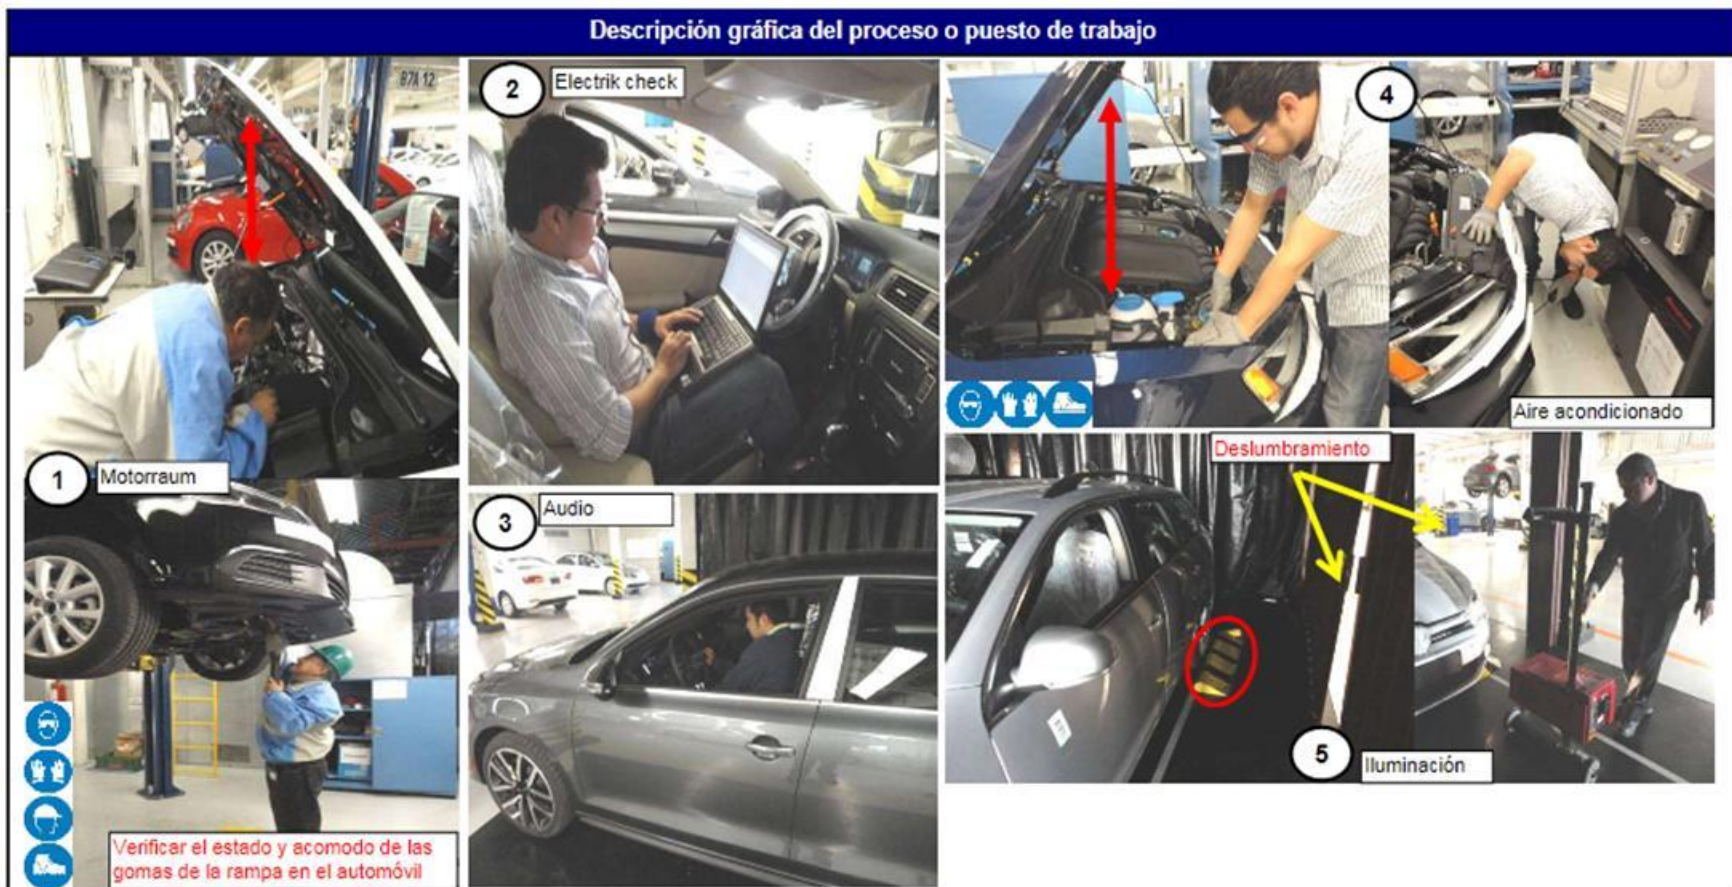
Figura 5.60 Evidencia gráfica ARMEO actualizado Nave 7A – Pruebas eléctricas

Después de haber actualizado los ARMEO's, se entregaron al responsable del área, los dos Análisis de riesgos realizados para la nave 7A disminuyeron su índice de peligrosidad, aunque hay riesgos que siempre están presentes, la única medida que debe haber sobre ellos es la precaución.

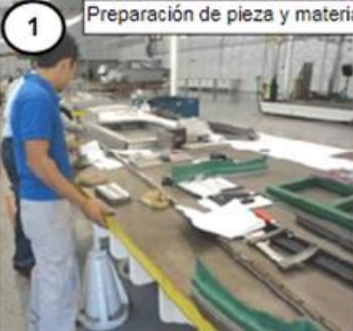
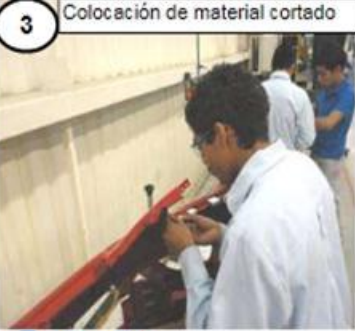
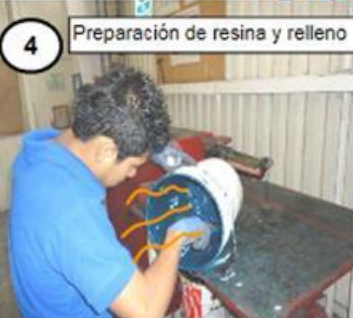
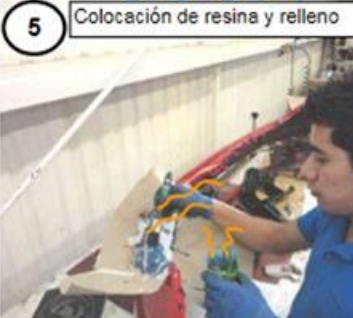
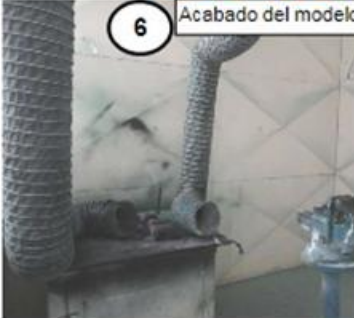
Figura 5.70 Evidencia gráfica ARMEO actualizado Nave 57A – Elaboración de modelos

1 Preparación de pieza y material

2 Cambio de cinta y corte de material

3 Colocación de material cortado

4 Preparación de resina y relleno

5 Colocación de resina y relleno

6 Acabado del modelo

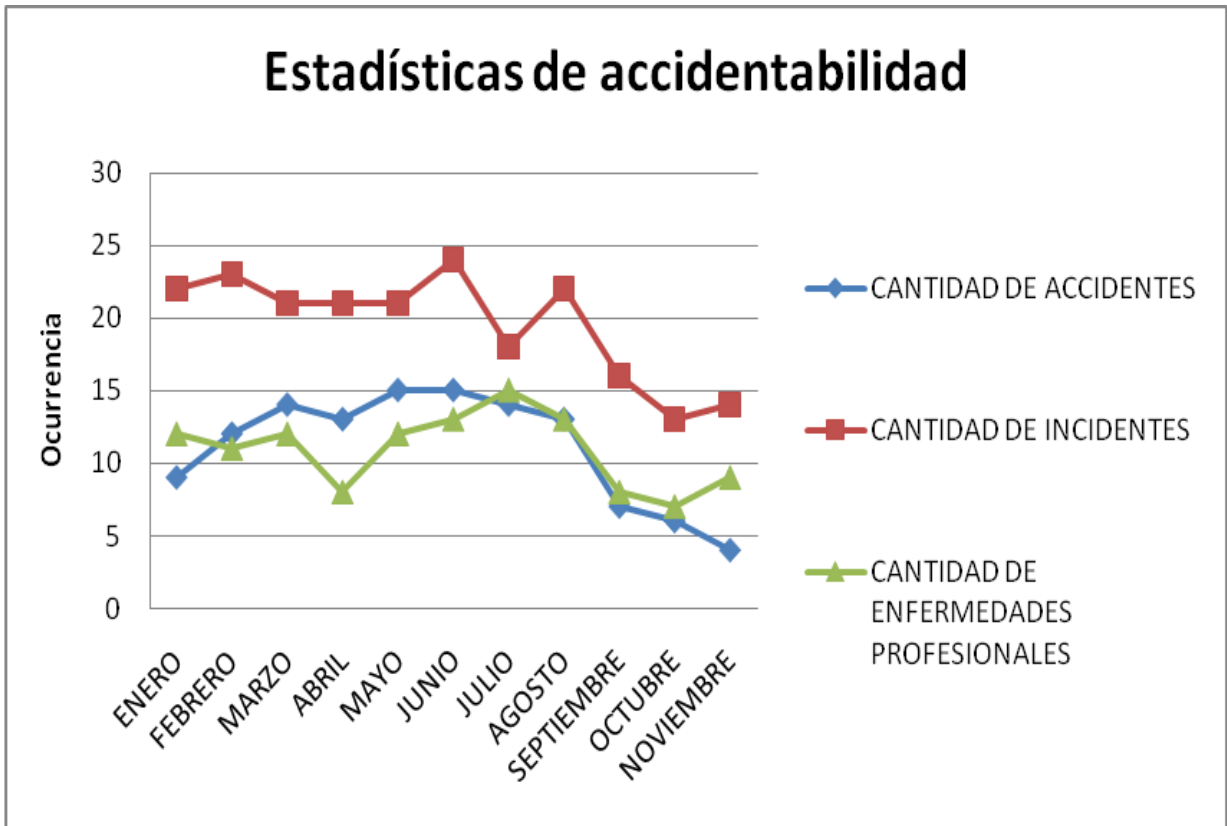
Grafica 6.1 Estadísticas de ocurrencia de accidentes, incidentes y enfermedades profesionales

MES	CANTIDAD DE ACCIDENTES	CANTIDAD DE INCIDENTES	CANTIDAD DE ENFERMEDADES PROFESIONALES
ENERO	9	22	12
FEBRERO	12	23	11
MARZO	14	21	12
ABRIL	13	21	8
MAYO	15	21	12
JUNIO	15	24	13
JULIO	14	18	15
AGOSTO	13	22	13
SEPTIEMBRE	7	16	8
OCTUBRE	6	13	7
NOVIEMBRE	4	14	9
DICIEMBRE	Sin Datos	Sin Datos	Sin Datos

A partir del mes de septiembre se puede observar que el proceso de mejora continua dio sus resultados y el número de accidentes, incidentes y enfermedades profesionales disminuyó considerablemente.
