INFORME DE RESIDENCIA PROFESIONAL

**DIAGNÓSTICO DE REPARACIÓN DE FALLAS EN MALACATES ACTIVADOS
NEUMÁTICA Y ELÉCTRICAMENTE DE DIVERSAS POTENCIAS (1000-3000 HP) PARA
EQUIPOS DE PERFORACIÓN DE POZOS PETROLÍFEROS (PARA UN LOTE DE 5
MALACATES DE DIVERSAS MARCAS)**

INDUSTRIAL PERFORADORA DE CAMPECHE S.A. DE C.V.

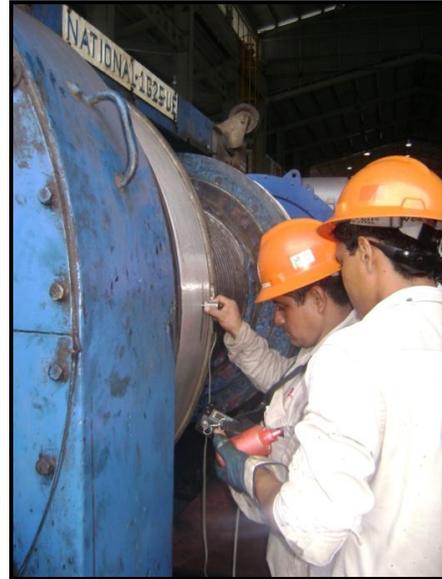
Fig. 8.3. Verificando espesor

- ✦ Se verificó con la fig.5 del anexo las condiciones de los tambores de frenado principal, dado que el espesor del tambor se encontraba dentro de la tolerancia de desgaste permisible (fig. 8.3), no se realizó ninguna corrección. También se verificó el espesor de las balatas de los cinchos de frenado principal y basándose en el anexo fig. 1 aun se encuentra en la zona de desgaste normal.

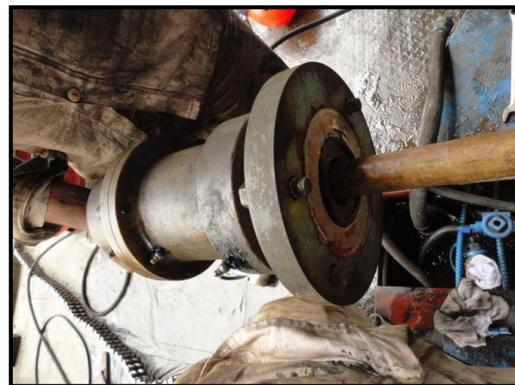
Fig. 8.16. Desmantelado de stuffing box

- ✦ Se desencadenó la transmisión de la flecha principal para poder desinstalar sus componentes internos, verificarlos y corregirlos.
- ✦ Se verificó con aire las condiciones de los embragues para detectar fugas o daños en válvulas y líneas, donde se dictaminó que no se realizara algún cambio a estos componentes.
- ✦ Se desmanteló las guardas (tolvas) de protección (fig. 8.15).
- ✦ Después se procedió a desinstalar el sistema de frenado principal, articulaciones, cinchos y freno de la corona (crown-omatic), cuidando los cinchos.
- ✦ Se desmanteló el sistema de enfriamiento (stuffing box), que contenía demasiada suciedad (fig. 8.16).
- ✦ Luego se desinstaló el freno auxiliar y

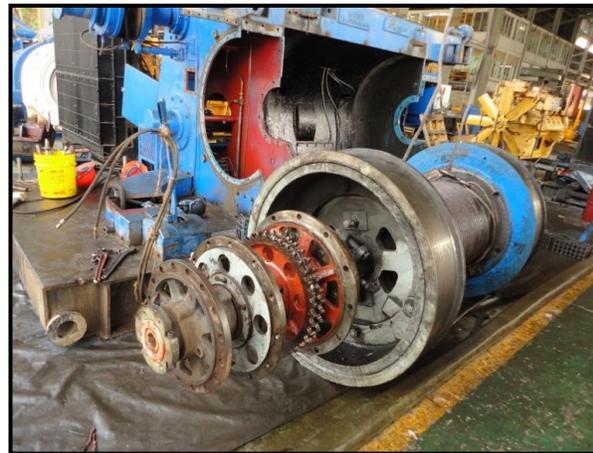
Fig.8.18. Desmantelado de flecha principal

- ✦ Se desmanteló flecha principal, retirando otras guardas que dividen la lubricación de las cadenas y los baleros de la flecha principal. Se desinstaló un tambor de embrague de baja velocidad donde se le aplicó ultrasonidos y su espesor ya no era apto para la función que cumpliría. Una vez que la flecha se retira del malacate se procedió a desinstalar los tambores de frenado principal y las líneas de agua del sistema de enfriamiento para poder retirar los tambores (fig. 8.18)

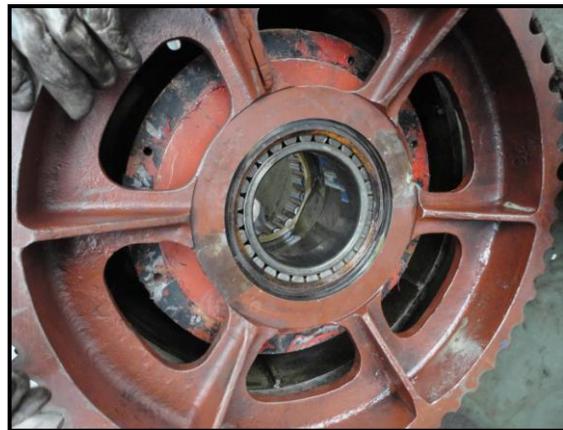
- ✦ Se procedió a desmantelar la flecha de entrada debido a que tenía más de un año sin realizarse mantenimiento a sus componentes, y para verificar el espesor de los tambores de embrague y verificar la dureza de sus demás componentes.
- ✦ Se retira la corona que se encuentra en flecha principal para evaluar algunos componentes del embrague y de la corona (fig. 8.24).

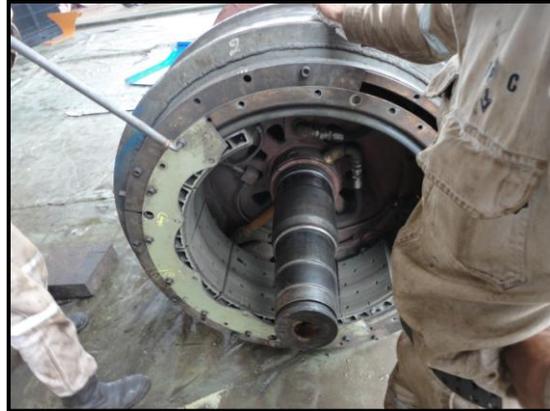
Fig.8.25. Embrague de flecha principal

- ✦ Se revisó y evaluó el embrague en la flecha principal y en la flecha de entrada, diafragmas, balatas y válvulas; donde se encontraban muy deteriorados los embragues neumáticos (fig. 7.4) de la flecha de entrada, así que se dictó que se necesitaba cambiar todos; a las válvulas y balatas no se les detectó alguna anomalía.

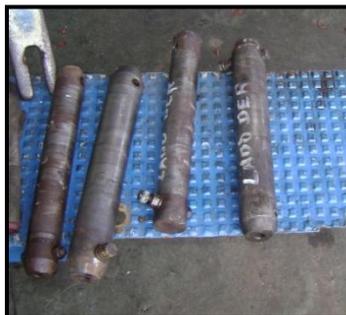
Fig.8.26. Pernos de cinchos

- ✦ También se inspeccionó cinchos, pernos, tornillos de ajuste y articulaciones de freno por medio de pruebas de dureza, partículas magnéticas y líquidos penetrantes (fig. 8.26 y 8.27) donde se encontró fisuras en los cinchos, lo que dio lugar a rellenar con soldadura y rectificar, dejando todos los componentes mencionados aptos para la operación del malacate.

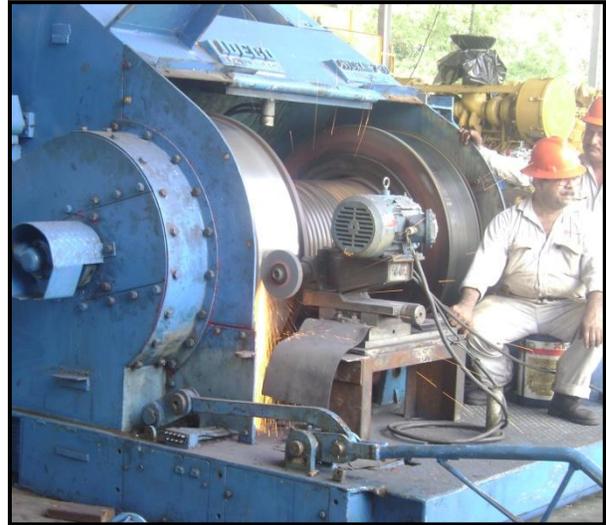
-
-
- ✦ Se verificó las condiciones de los tambores de frenado principal y de embrague de la flecha de entrada, donde estos aun se encuentra dentro de la tolerancia de desgaste permisible de 7/8", ver anexo fig. 5, donde solo se rectificaron estos debido a la cristalización que estos presentan, alineando un esmeril en la superficie de los tambores (fig. 8.28).
